**ROTHKEGEL**  
Glasgestaltung · Glasrestauration · Glastechnik · Leuchtenmanufaktur · Leuchtentechnik

## Die Felder der kath. Stadtpfarrkirche Maria de Rosario

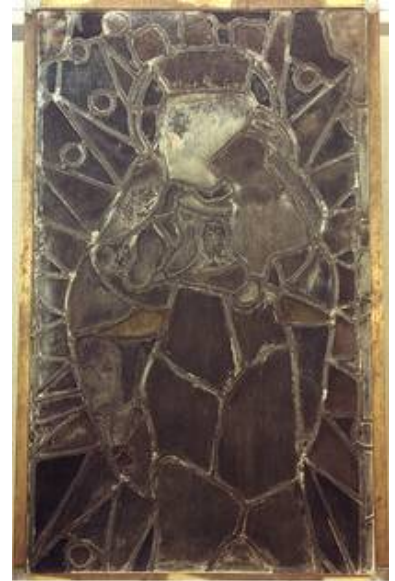
Die Aussenseite der mittelalterlichen Darstellung der Strahlenkranzmadonna im Auflicht zeigt die für mittelalterliche Gläser typischen Korrosionsprodukte.

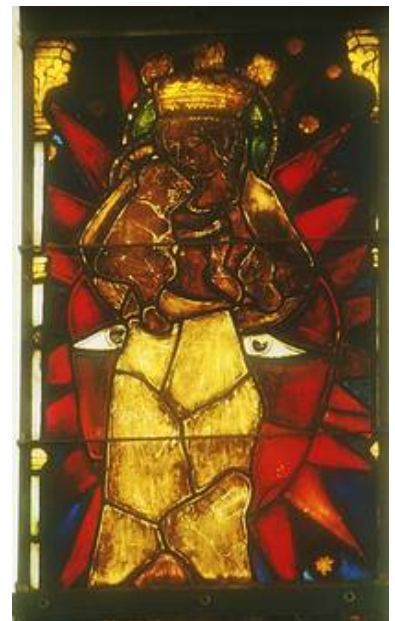
Die Innenseite im Durchlicht der Glasmalerei läßt die Abdunklung durch die Verbräunung erkennen.
