## Die Chorfenster der evang. luth. Marienkirche zu Königsberg in Bayern

Die sechs großen Chorfenster wurden von uns im Jahr 2004 restauriert und mit einer zeitgemäßen, innenbelüfteten Außenschutzverglasung versehen.

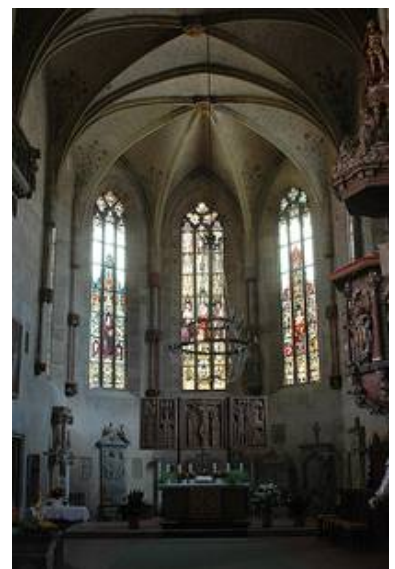
Der Chor von innen nach den Arbeiten

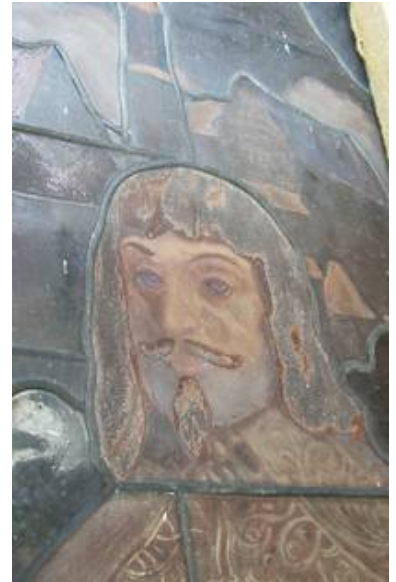
Diese Aufnahme der Malschichten läßt die Bedeutung einer Außenschutzverglasung nach dem derzeitigem Stand der Technik erahnen

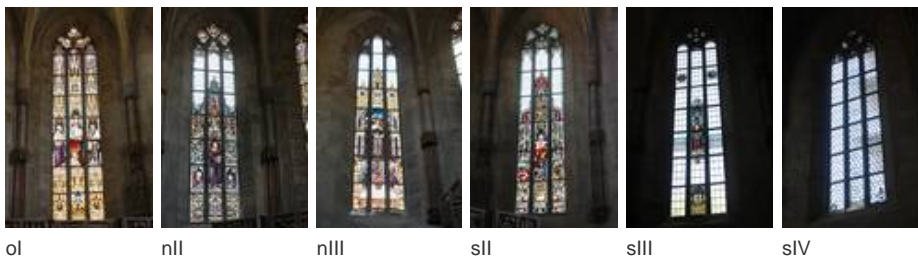
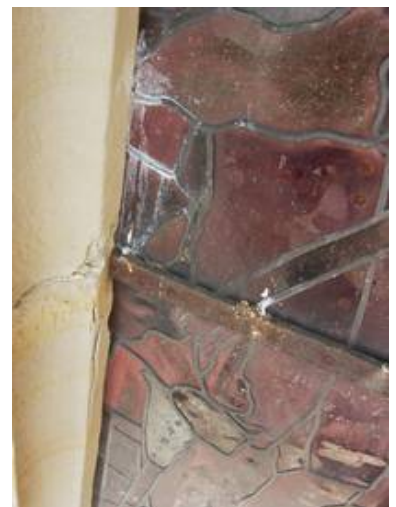
Auch der zunehmende Rostdruck durch die Eisen und die Schäden am Sandstein machten einen Ausbau der Glasmalereien dringend nötig

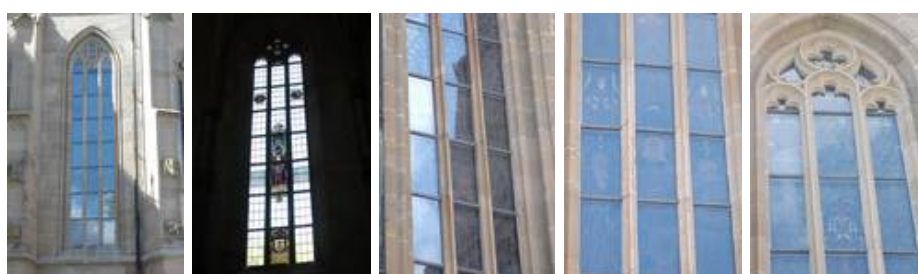
slIII, je nach Lichteinfall sind die  
slIII im Nachzustand von innen, hier ist  
nlll im Detail von außen  
Auch die Glasmalerei von ol  
Die ASV wurde auch im Maßwerk

?Auf Grund der prominenten Lage der Kirche am Marktplatz wurde diese nicht mit herkömmlichen Verbundscheibensicherheitsglas aus zweimal Floatglas („Spiegelglas“) ausgestattet, sondern mit Verbundsicherheitsglas aus einer außenseitigen Lage maschinengezogenem Goetheglas ca. 3mm (Restover ®) von Schott ® und einer innenseitigen Lage Floatglas.

Dadurch sind die schutzverglasten Scheiben „bewegt“ und passen besser zu diesem historischen Gebäude als blanke und glatte normale Scheiben wie man sie z.B. in Schaufenstern einsetzt.
