Konservierung und Restaurierung der Fenster des Festsaaes in Residenzschloss zu Oettingen

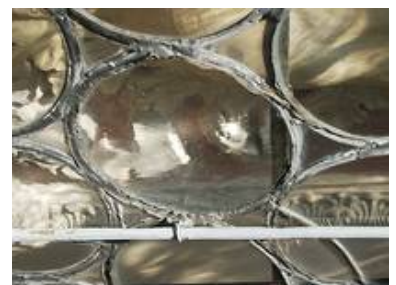
Der Vorzustand des Bleinetzes zeigt das leider nicht alle Bleie gehalten werden konnten, schließlich sollte die Dichtigkeit der Gebäudehülle wieder hergestellt werden

Konnte das Bleinetz erhalten werden, wurden nach Austausch der gesprungenen Gläser nur gebrochene Lötstellen erneuert. Deformierte Bleie wurden, wenn möglich, begradigt, während fehlende bzw. abgerissene Bleiflansche ersetzt wurden. Bei geringeren Abrissen wurde lediglich eine Kittfüllung zum Schutz der Glaskante vorgenommen. Deformierte Randleie wurden teilweise oder vollständig ersetzt.

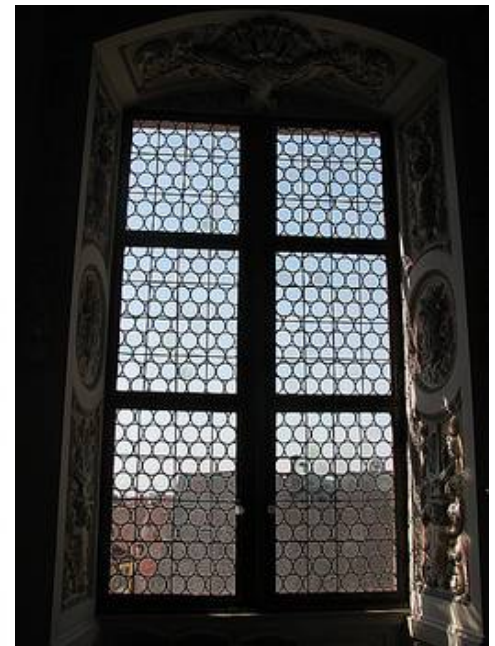
soll im Nachzustand von innen
