## Hollfeld Pfarrkirche Mariä Himmelfahrt

### Beschreibung des Gesamtbauwerkes

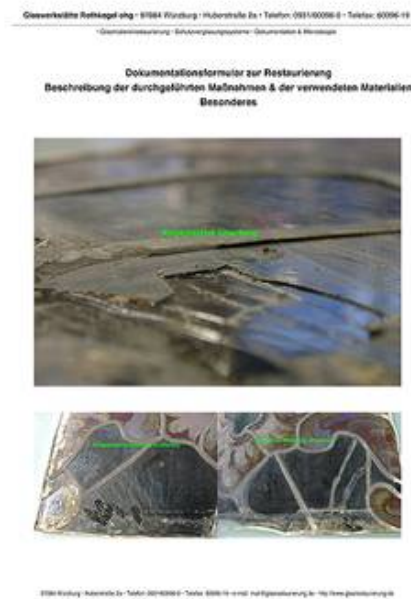
Interessant war im Laufe der weiteren Untersuchungen der abplatzende Überfang im Feld sIII 6b.

Ein im Verlaufe der weiteren Arbeiten festgestelltes, interessantes Phänomen war die teilweise abgeplatzte Überfangschicht des mundgeblasenen Echt-Antikglases.

Auszug aus der Fotodokumentation des abgeplatzten Überfangglases.

Nach Vorgaben des Bayerischen Landesamtes für Denkmalpflege. Reinigung, Klebung, Retuschen, Festigung eines abplatzenden Überzuges, Ergänzung von defekten Scheiben (Ornament oder Bordüre) meist im Randbereich der Felder, verbindungssteife Rahmung,

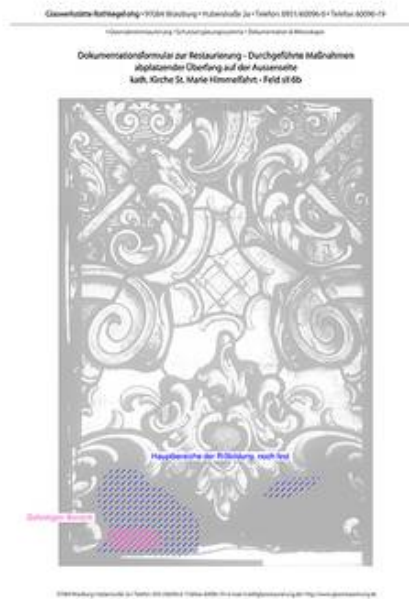
Auszug aus der grafischen Dokumentation des abgeplatzten Überfangglases.
