## Kondensatsammelrinnen ein wichtiges Bauteil am Fenster

### Eine Lösung hierfür ist die Schwitzwassersammelrinne zu temperieren.

### Der richtige Kies in der Rinne - extrem wichtig um Bauschäden zu vermeiden

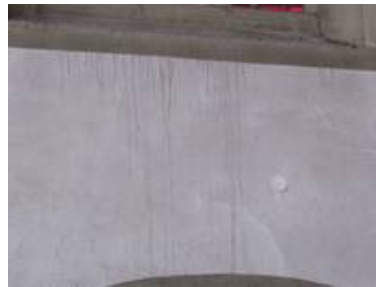
Ablaufspuren unter einem Kirchenfenster

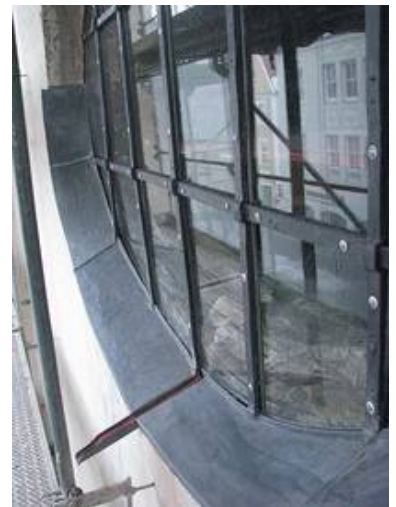
Sinnvollerweise geht die Montage einer Schwitzwasserrinne mit einem kompletten Entwässerungs- und Raumklimakonzept einher. Dabei sollten sämtliche Schwachstellen am Bauwerk berücksichtigt werden. Hier führte dies zu einer umfassenden Verblechung der Sohlbank in Verbindung mit einer Schwitzwasserrinne mit Außenablauf aus Kupfer mit Bleiumfassung.

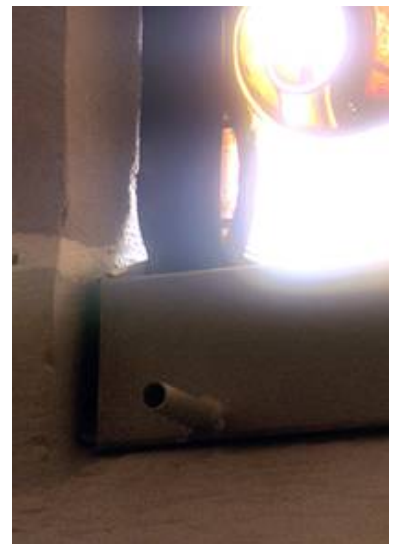
Die Entwässerung einer Schwitzwasserrinne kann auch in den Innenraum erfolgen. Oft sind die Rinnen so einfacher zu warten und nach der Entfernung eines Stöpsels (hier bereits entfernt) kann das Kondensat gezielt abgeführt und dem Wasserkreislauf im Gebäude somit entzogen werden.

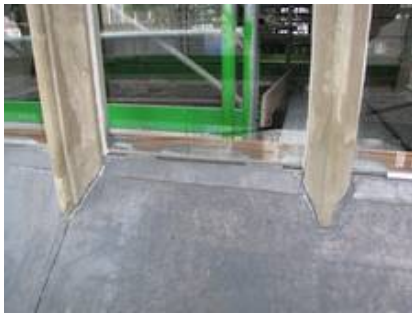
Abbildung einer Schwitzwasserrinne aus Kupfer und einer Bleischürze mit Ablauf nach außen auf eine mit Bleiblech verkleidete Sohlbank.

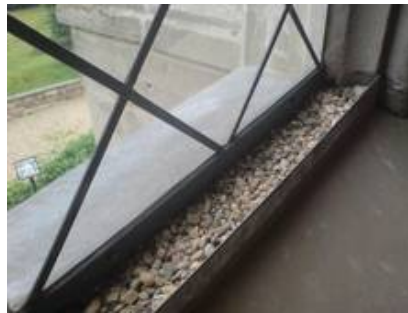
Abbildung einer Kondensatsammelrinne als Verdunstungsrinne an einem geografisch besonders exponierten Bauwerk bei dem auf jeden Fall die Gefahr bestanden hätte, dass durch den Winddruck Wasser in den Innenraum gedrückt wird.

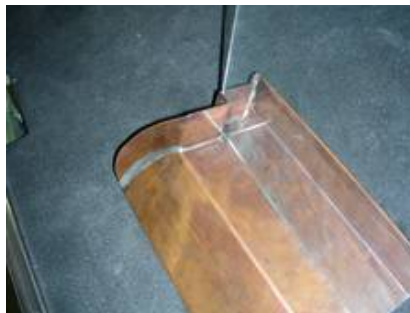
Abbildung einer Schwitzwasserrinne aus Kupfer an der die exakte Anpassung an das Mauerwerk gut zu erkennen ist.
