**ROTHKEGEL**  
Glasgestaltung · Glasrestauration · Glastechnik · Leuchtenmanufaktur · Leuchtentechnik

## Sankt Nikolai zu Flensburg

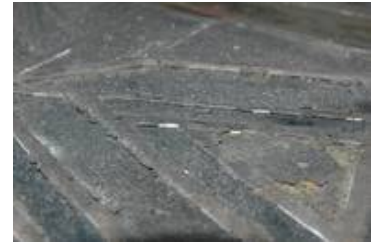
Extreme Verschmutzungen über Teile der Fenster

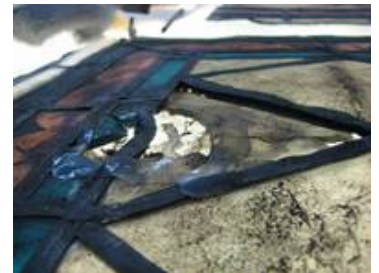
Neben der Verschmutzung wurden viele provisorische Reparaturversuche sowie ein geschundenes Bleinetz gefunden

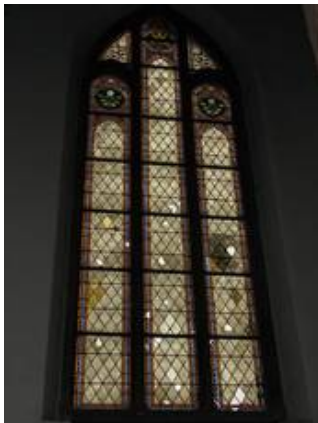
SII im Vorzustand, gut erkennbar sind die vielen Fehlstellen

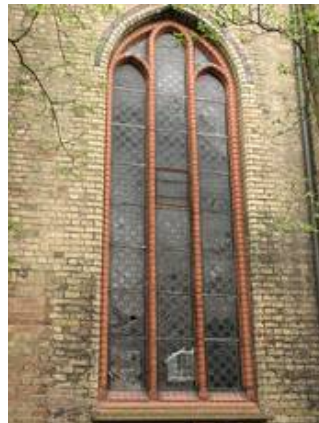
NVII im Vorzustand, deutlich erkennt man einige provisorische Sicherungsmaßnahmen; die mehr als deutlich die Probleme des Vandalismus zeigen

Da die Fenster bis dato einem sehr starken Vandalismus ausgesetzt waren, die partiell vorhandene Glasmalerei stabil ist, entschied man sich, anstelle einer Schutzverglasung zum Schutz der restaurierten Kirchenfenster, für **Edelstahlschutzgitter** die ebenfalls von uns gefertigt wurden.

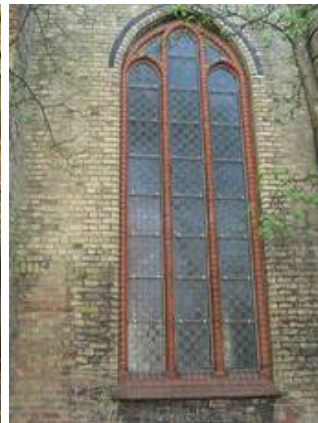
NVII im Nachzustand, die Edelstahlgitter fallen kaum auf und sind, gerade wenn man an die Vandalismusprobleme denkt, mehr als hinnehmbar

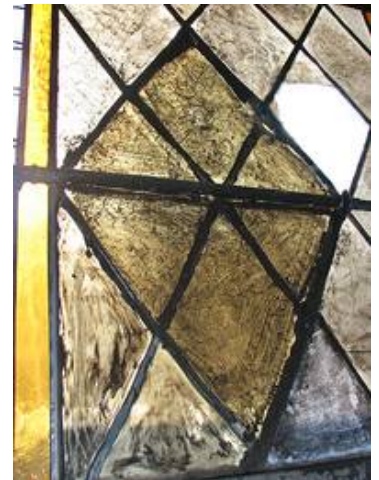
Teile der Gläser waren mit Kaltmal Farben nachträglich abgedunkelt
