Das Kutteltürfenster nXVIII Felder 4c und 5c im Münster zu Ulm

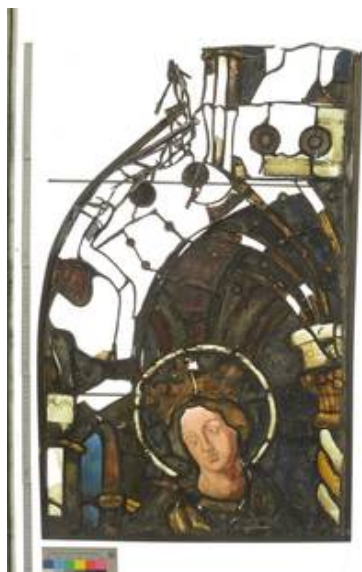
Feld 5c im VZ DL IS (nach der Bergung aus dem Münster)

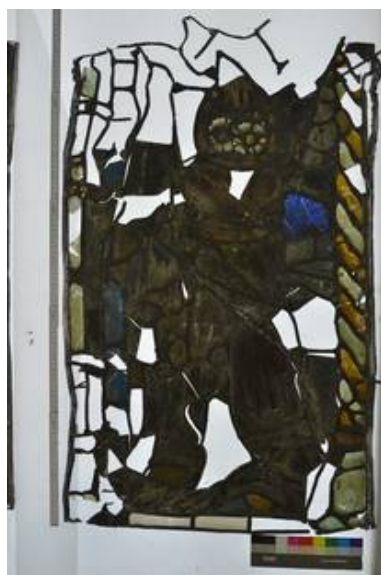
Feld 4c im VZ DL IS (nach der Bergung aus dem Münster)

Das Feld 4c prallte nach einer Fallhöhe von ca. zehn Metern auf dem Boden auf, der Sturz von Feld 5c wurde durch den sich innenseitig unter dem Kutteltürfenster befindlichen Windfang der Kutteltür nach etwa sechs Metern gestoppt. Nach der Bergung der Felder und fragmentarischen Gläser durch Mitarbeiter des Münsterbauamtes Ulm sind die Halterungen der verbliebenen Bleiverglasungen überprüft und nachgesichert worden.

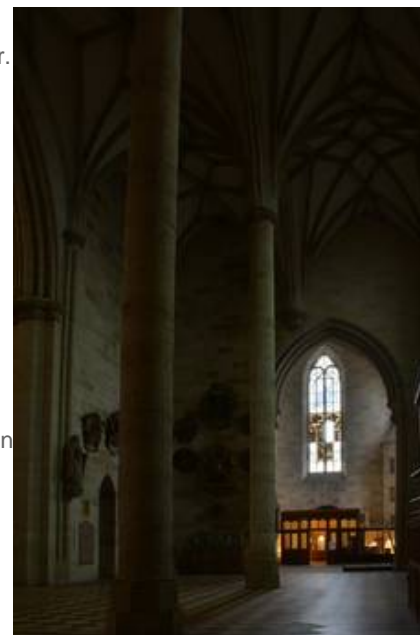
Das Kutteltürfenster vom nördlichen Seitenschiff aus gesehen
