ROTHKEGEL
Glasgestaltung · Glasrestauration · Glastechnik · Leuchtenmanufaktur · Leuchtentechnik

Die Neuverglasung der Kapelle im Schloss zu Callenberg bei Coburg

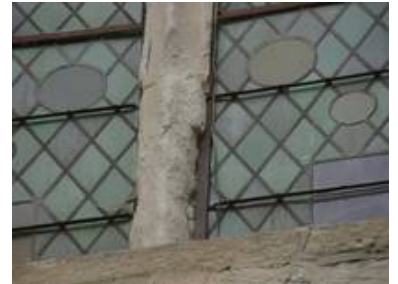
Die Steinschäden an der Schlosskapelle waren erheblich; gut zu erkennen auch die Aufteilung der Bleifelder und die ursprünglichen Orte der Glasmalereischeiben.

Umfangreiche Schäden an den Sandsteinen der Schlosskapelle machten auch eine Überarbeitung der Bleiverglasungen unumgänglich.

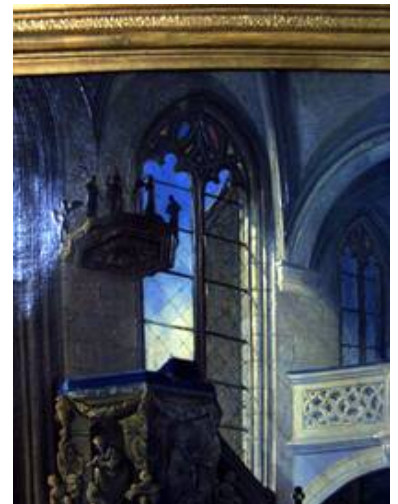
Dieses Gemälde dokumentierte deutlich die ursprüngliche Verglasung.

Im Zuge der Arbeiten an den Kapellenfenstern wurde nun entschieden die Fensteraufteilung auf die in einem Gemälde der Kapelle überlieferten Gestaltung zurück zu führen.
