ROTHKEGEL
Glasgestaltung · Glasrestauration · Glastechnik · Leuchtenmanufaktur · Leuchtentechnik

Evangelisch-lutherische Kirche zu Caselwitz

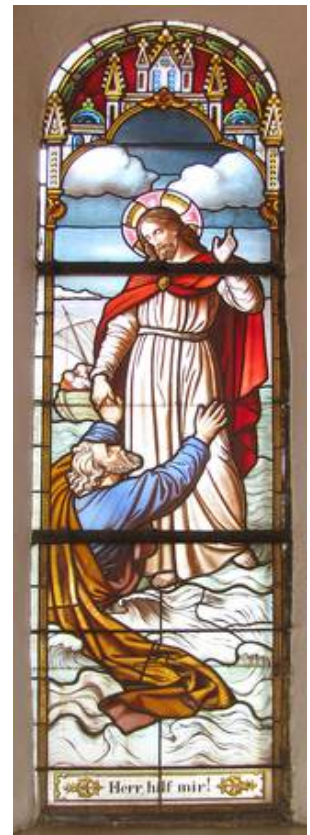
nII im Vorzustand

Die Fenster werden mit einer neuen **Außenschutzverglasung** und **Kondensatsammelrinnen** versehen und entsprechend restauriert.
