## St. Marien zu Köln-Fühlingen

Unsere Aufgabe war die Konservierung aller Glasmalereien durch eine zeitgemäße, innenbelüftete **Außenschutzverglasung** sowie die Reinigung der Glasmalereien und die Konsolidierung, wie auch verwindungssteife Rahmung des Bleinetzes. Lediglich die drei mittleren Chorfenster wurden von uns in situ belassen und dort gereinigt.

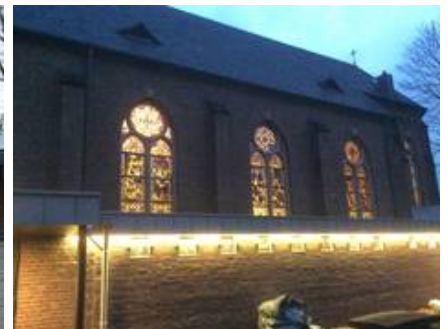
Gerade Nachts bei Beleuchtung setzen die Glasmalereien jetzt ein besonderes Zeichen
