ROTHKEGEL
Glasgestaltung · Glasrestauration · Glastechnik · Leuchtenmanufaktur · Leuchtentechnik

St. Anna & Margaretha zu Sulzbach am Main

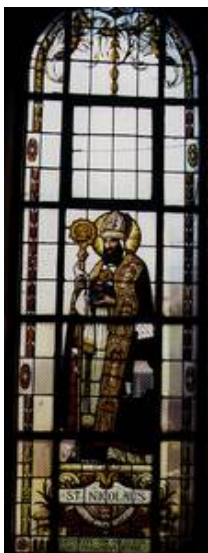
nII "St. Nicolaus" im Vorzustand

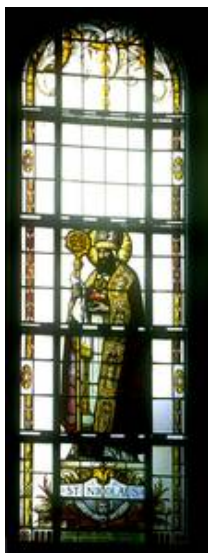
nII "St. Nicolaus" im Nachzustand

Im Rahmen eines ausgiebigen Entscheidungsprozess, unter Einbeziehung aller Beteiligten, entschied man sich dazu die kalt aufgetragene Farbschicht zu entfernen und keine Retuschen auf den historischen Glasmalereien durchzuführen um auch langfristig keine neuerlichen Schäden in Kauf nehmen zu müssen.

Um den luftigen Glasmalereien wieder einen optischen Halt zu geben wurden aus verschiedenen, alternativen Ansätzen die Mattierung der Schutzverglasung gewählt, da diese Variante am dauerhaftesten und am leichtesten reproduzierbar erschien falls einmal eine Schutzscheibe beschädigt wird.

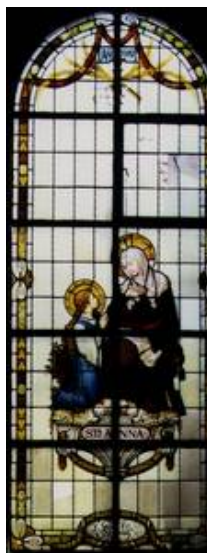
nIII "St. Anna" im Vorzustand

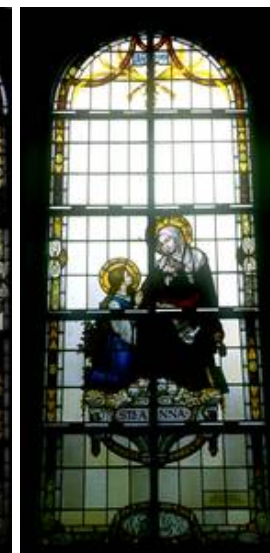
nIII "St. Anna" im Nachzustand

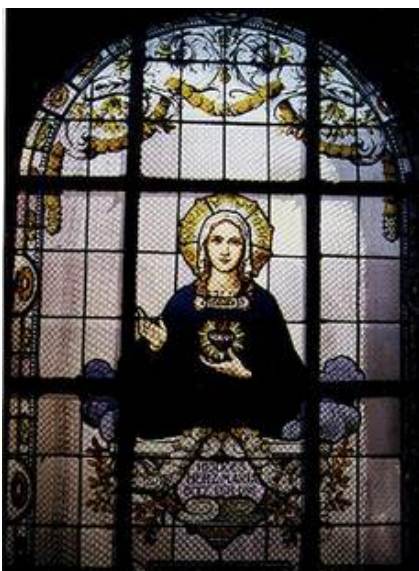
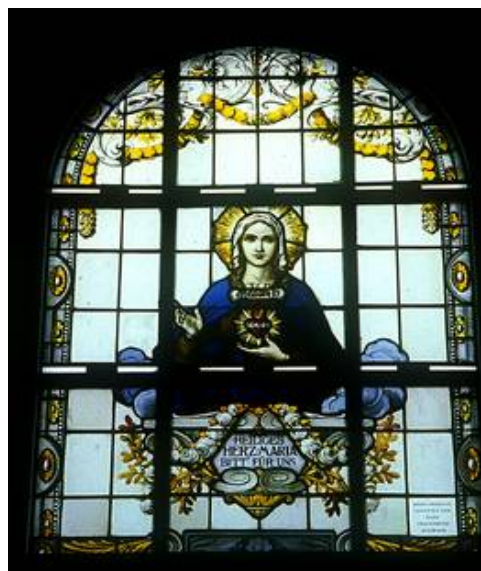
In Absprache mit dem Bayerischen Landesamt für Denkmalpflege wurden verschiedene Löseversuche der fleckigen Beschichtung unternommen

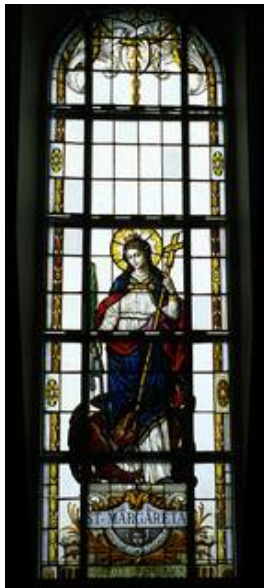
sII "St. Margaretha" im Nachzustand

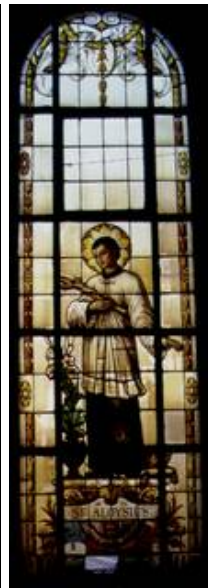
sIII "St. Aloysius" im Vorzustand

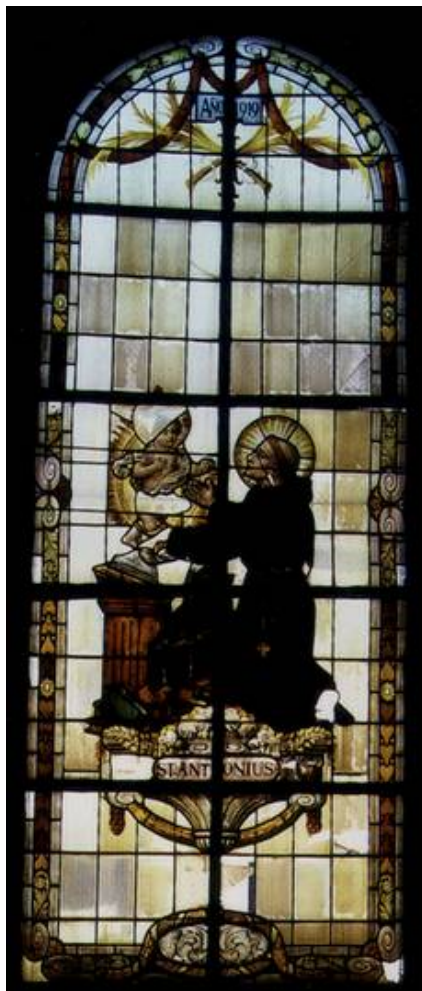
sIV "St. Antonius" im Vorzustand
