Konservierung und Restaurierung der Fenster der Pfarrkirche St. Peter in Zell an der Mosel

Die klassizistische Kirche St. Peter in Zell an der Mosel ist eine der schönsten dieses Stils im Moseltal. Besondere Aufmerksamkeit verdienen hier die Kirchenfenster.

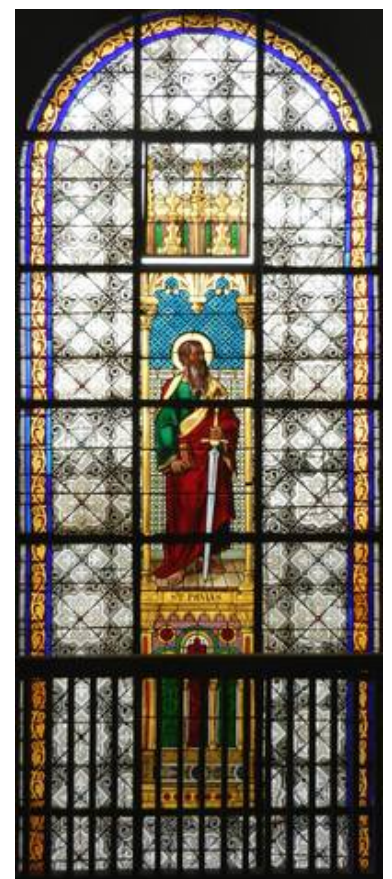
Fensterbeispiel sVI

Ziel der Restaurierung war die konservatorische bzw. restauratorische Überarbeitung der insgesamt zehn Fenster, wobei zwei von ihnen, die sogenannten Grisaillefenster (nVI und sVI), auf Mitte/Ende des 19. Jh. geschätzt werden können und somit deutlich älter als die acht von Gassen und Blaschke sind.

Diese Grisaillefenster mit Darstellung von St. Petrus (nVI) und St. Paulus (sVI) sollten aufgrund ihres schlechteren Erhaltungszustandes und der früheren Datierung eine Außenschutzverglasung mit einfacher UV-Schutzfunktion erhalten.

Vorhandene Fehlstellen wurden in historischer Glasmalereitechnik kopistisch ergänzt. Bei den Grisaillefenstern gab es vor allem im Bereich der Grisaillescheiben Sprünge, da diese aufgrund ihrer Größe zu Glasbruch tendieren.

Fehlende komplette Scheiben und kleinteilig gesplitterte Gläser in den Grisailleteppichen wurden kopistisch (Siebdruck-Verfahren) ergänzt, da durch systematische Untersuchungen nachgewiesen werden konnte, dass diese Scheiben auch schon historisch in Siebdrucktechnik gefertigt wurden. Die früheren Flügelfelder wurden durch Glasergänzungen an die übrigen Felder angepasst.

Dank der innenbelüfteten Außenschutzverglasung erhielten die Grisaillefenster außerdem zusätzlichen Schutz durch das Fernhalten von Feuchtigkeit auf der Glasoberfläche, wodurch Schadkreisläufe unterbrochen wurden.

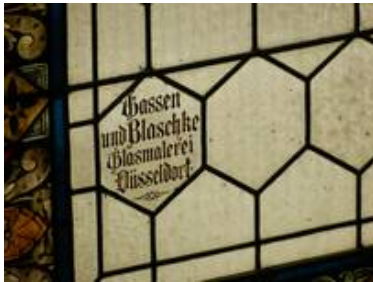
Signatur der Glasmalerei Gassen und Blaschke Düsseldorf in nV1a

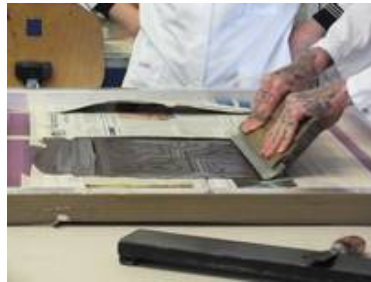
Ausführung der klassischen Siebdrucktechnik
